SISTEMA DE DIRECCION (TIRANTE DE DIRECCION, BRAZO VIAJERO)

ESPIGAS (TERMINALES)

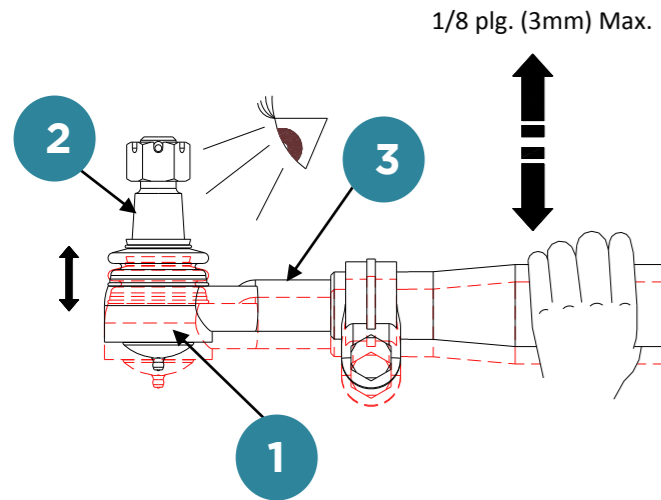
Figura 8- Juego Axial

1/8 plg. (3mm) Max.

- 1. - Caja de Terminal
- 2. - Espiga
- 3. - Terminal

11 Aplique una carga axial con la mano y revise si la terminal muestra una holgura Vertical visible. Cualquier Holgura Vertical mayor que 1/8 plg. (3mm) entre espiga y caja de terminal requiere reemplazar el tirante de dirección. (Ver Figura 8)

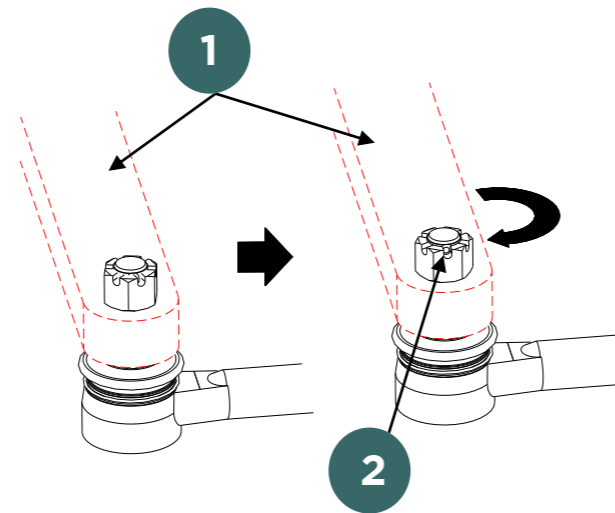
Figura 3- Apretar hasta alinear la chaveta

1.-Brazo
2.-Barreno para Chaveta

4 Revise que la tuerca de terminal lleve instalada la chaveta

La chaveta debe atravesar el barreno de la cuerda de la espiga y la tuerca debe apretarse conforme a la especificación. La pérdida de la chaveta permite que se afloje la tuerca de la espiga resultando en la pérdida total del control de la dirección.

5 Si perdiera la chaveta, revise la tuerca de la espiga, asegúrese que esta apretada conforme a la especificación. Siempre apriete la tuerca con el torque especificado. Si la tuerca no se alinea con el barren de la chaveta, Continúe apretando hasta que la chaveta se inserte entre ambas tuerca y espiga de la terminal. No afloje la tuerca para insertar la chaveta. (Ver Figura 3)
